Millionen für Küstenschutz

Der Sommer hat Spuren hinterlassen: Trockenrisse, die in der Osterstader Marsch südlich von Bremerhaven festgestellt wurden, hat es im Wurster Seedeich, vor allem im Bereich von Deichüberfahrten gegeben. Sicherheitsbedenken für die Sturmflutzeit ergeben sich daraus laut Hartmut von Häfen von der Deichaufsichtsbehörde des Landkreises jedoch nicht. Er erklärte den Deich für „schaufrei“. VON HEIKE LEUSCHNER

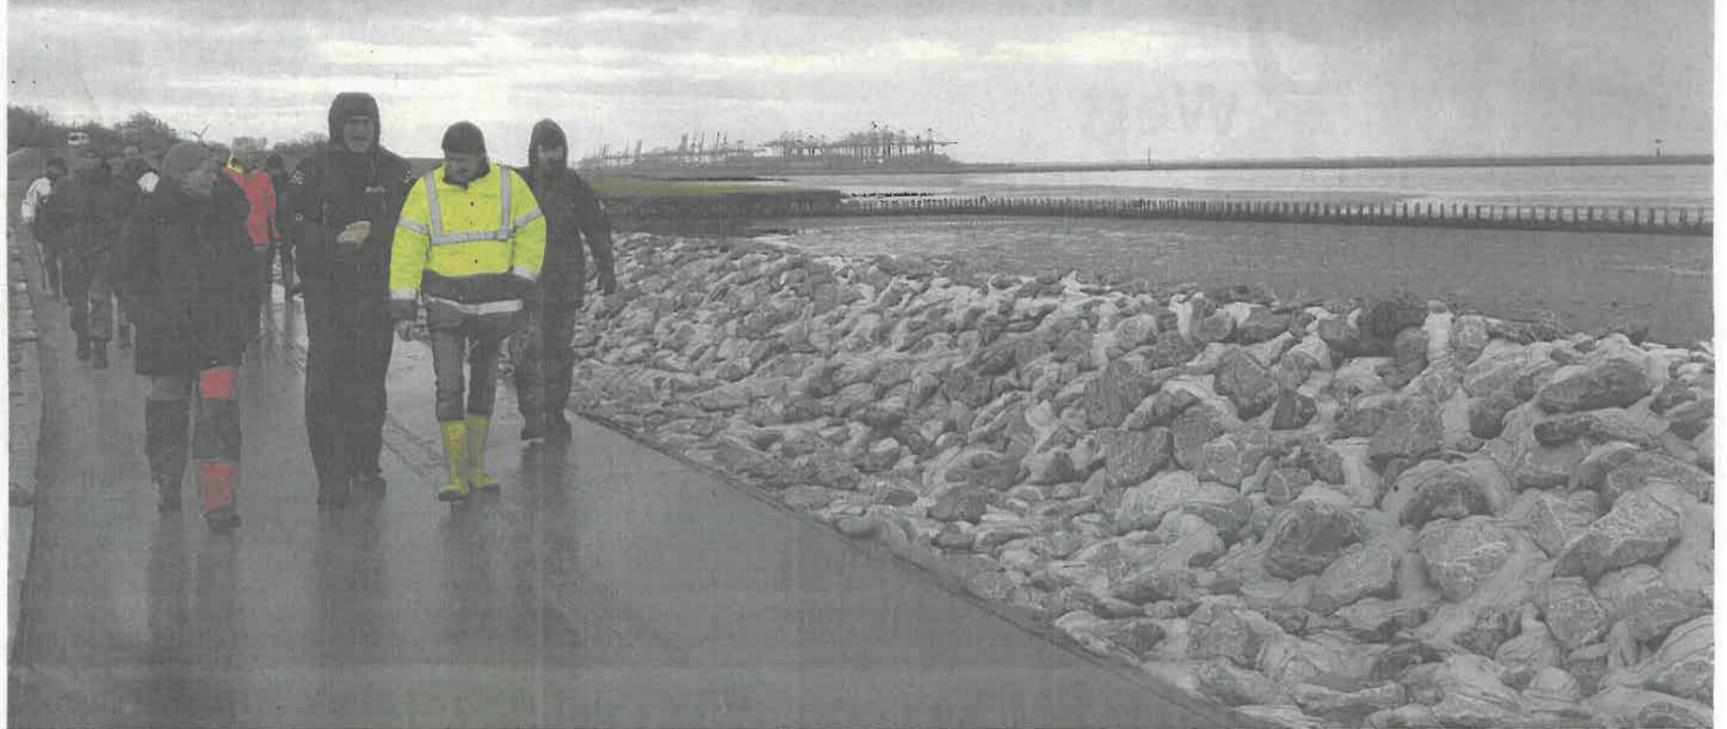
28 Kilometer nahmen Deichexperten – darunter Vertreter des Deichverbandes, des Landkreises, der Gemeinde, des Niedersächsischen Landesbetriebs für Wasserwirtschaft, Küsten- und Naturschutz sowie Nationalparkverwaltung, Feuerwehr, Bundeswehr und Polizei – bei der Herbstdeichschau unter ihre Füße. Beim neu gebauten Deckwerk in Wremen-Hülsing schauten sie ganz genau hin. Fotos: (2) Leuschner

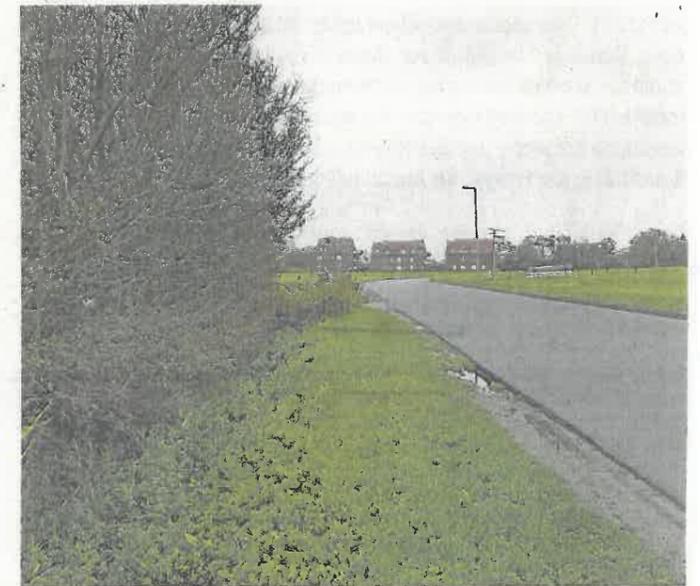
Kritisch äußerte sich von Häfen auch zum Rinschlot, einem Graben, der sich auf der Binnenseite des Hauptdeiches über meh-

rere Kilometer von Cappel-Neufeld bis nach Spieka-Neufeld erstreckt. Die Ränder dieses Grabens seien in Teilbereichen massiv mit Büschen und Bäumen bewachsen. Um den Graben von der Deichseite aus reinigen zu

Der Graben „Rinschlot“ zwischen Cappel- und Spieka-Neufeld dient dem Hochwasserschutz. Aus diesem Grund sollen in den kommenden Wochen zahlreiche Büsche und Bäume auf der Deichseite weichen.

können, müsse ein Großteil des Gehölzes entfernt werden. Das soll nach Auskunft von Thomas Ströer, Geschäftsführer der Wasser- und Bodenverbände im Landkreis Wesermünde, in den kommenden Monaten bis Ende Februar passieren. Von Häfen hält die Pflegemaßnahmen für zwingend notwendig, da der Rinschlot für die Entwässerung benötigt werde. Mit Blick auf die in diesem Bereich lebende Bevölkerung weist er darauf hin, dass nach den Gehölzarbeiten das Grabenufer „in Teilbereichen deutlich anders aussehen“ werde – auch wenn er für die Zugänglichkeit des Grabens keinen radikalen Kahlschlag fordert.
